La Chaux-de-Fonds, le 23 juillet 2010

## **IMMEUBLE SERRE 14 - LA CHAUX-DE-FONDS** **RENOVATION DE LA TOITURE – ETAT DES DALLES AU 23.07.10**

- **REPLACEMENT DES PUIITS DE LUMIERE PAR DES COUPOLES – JUILLET 2010**

- **CONTROLE DES DALLES SUITE A UN DEGAT D'EAU**

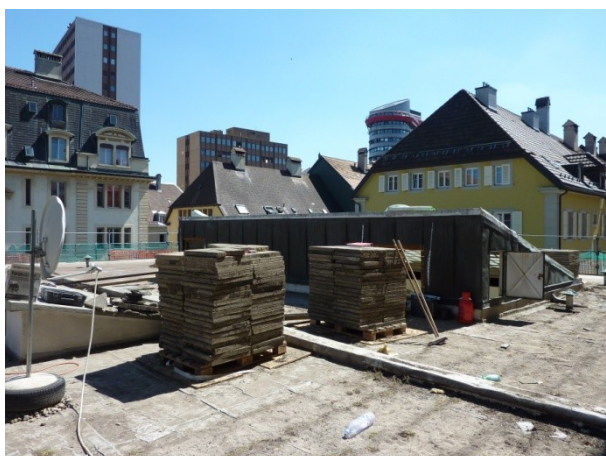
Puits de lumière ouest.  
Structure lourde, reposante sur la dalle.  
Sera démolie et remplacée par 3  
coupoles.

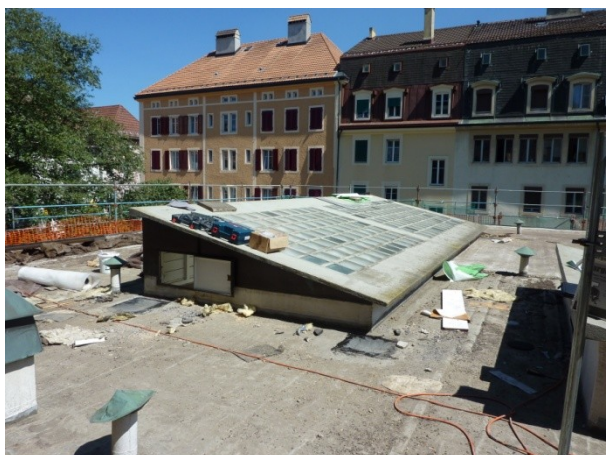
Puits de lumière est.  
Structure semi lourde, reposante sur le  
sommier de bord de dalle.  
Sera démolie et remplacée par 3 coupoles  
à l'est et 2 coupoles sur la cage  
d'escaliers.

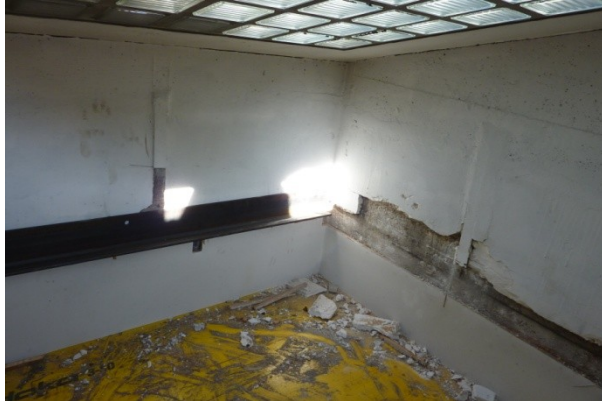
Profil métallique pour l'appui des nouvelles coupoles et dégagement de la tranche de dalle dans le puits de lumière est.

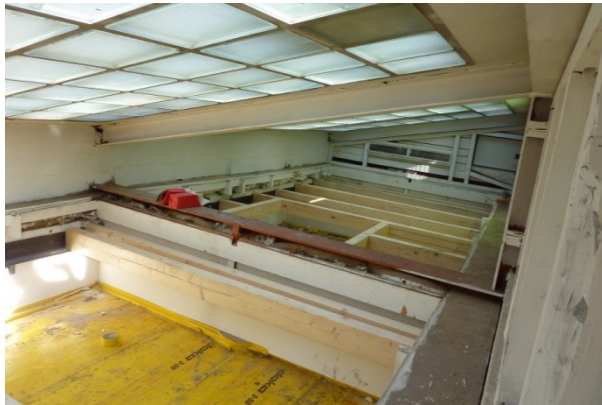
Structure porteuse des coupoles ouest  
Profil métallique fixé dans le bord de dalle  
Poutraison en bois.

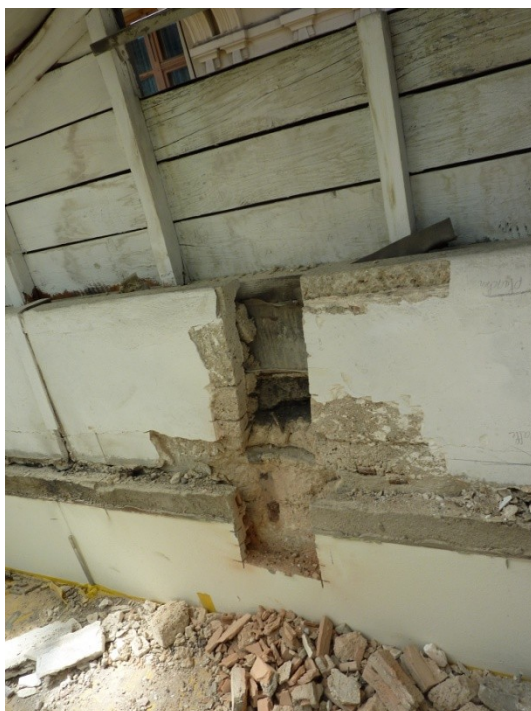
Détail du dégagement de la tranche de dalle pour la fixation des profils métalliques.

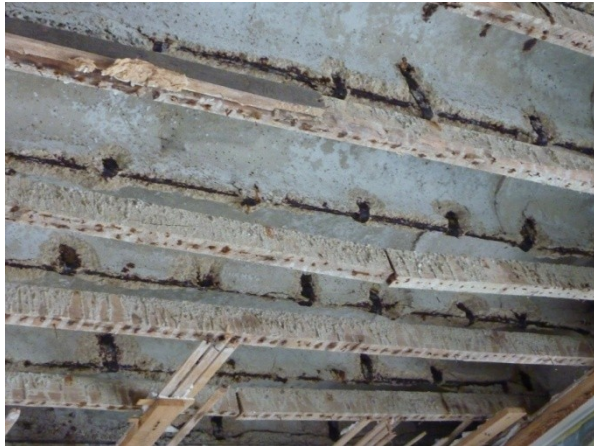
Zone ouest

Dalle d'origine env. 1900 composée de voûtains en béton, d'une barre d'armature inférieure liée dans la table de compression par des agrafes métalliques.

Le béton est fortement dégradé et par endroits, l'armature a complètement disparu.

**3. Démolition et nouvelle dalle en béton armé**

Cette proposition permet de constituer un nouveau système porteur croisé avec reprise des efforts dans les 2 sens. La dalle de 18 cm est de poids et de niveau identique à l'existant

Des travaux conséquents sont à prévoir rapidement pour la démolition et la réfection de la dalle ouest.

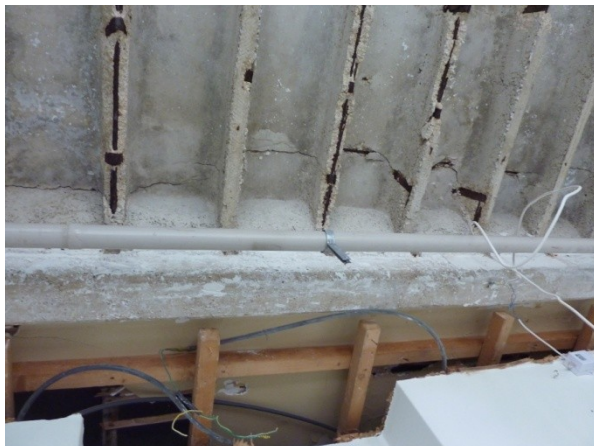
Zone ouest partie centre près du porte-à-faux.

Structure identique.

Une fissure de rupture est présente dans la zone de la dalle tendue.

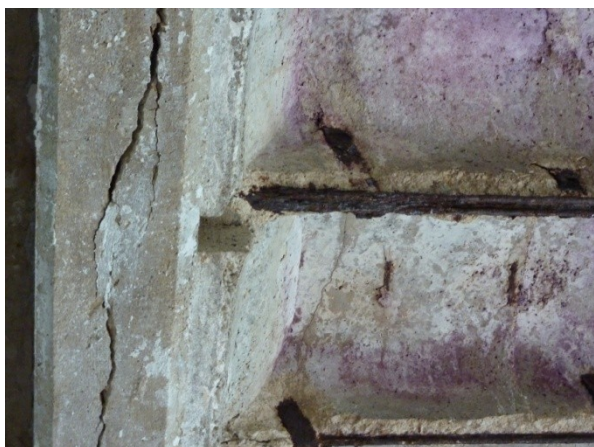
Zone ouest.

Détail de l'état des armatures et du sommier.

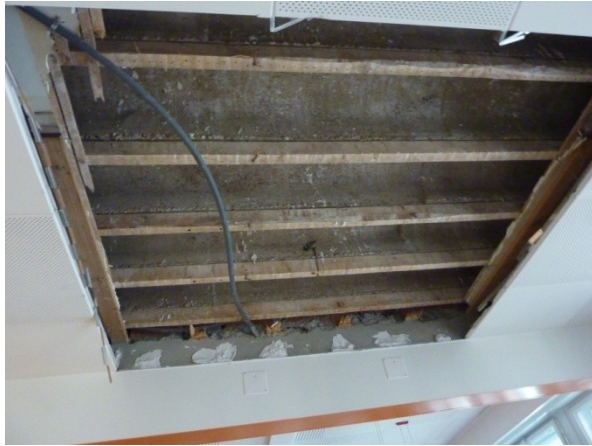
Zone est.  
Structure identique qu'à l'ouest.  
Le béton est sain et le système porteur  
acier béton est dans son état d'origine.

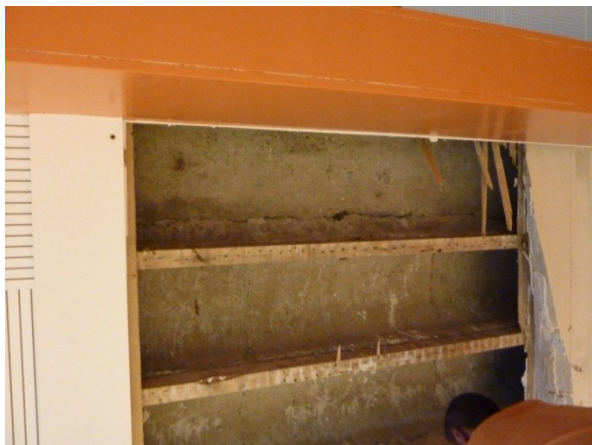
Zone est.  
Les voûtaines sont en bon état.  
Une fissure de rupture est visible dans la  
table de compression.

Je propose d'assainir la face supérieure du béton qui présente des fissures importantes avec un mortier d'assainissement ép. env. 3 cm armé de fibres. La surface du béton actuel devra être traitée pour garantir l'adhérence.

De cette manière la structure porteuse sera assainie et bénéficiera d'une augmentation de la résistance d'env. 10% (ép. de construction 25 cm et 28 cm après travaux).

Un assainissement de surface est nécessaire sur la toiture est, il devra être entrepris avec les travaux d'étanchéité et de pose des lucarnes.

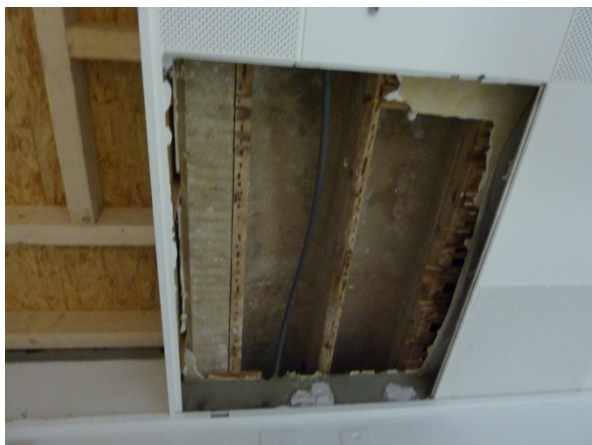
Zone est  
Détail de la zone d'appui des futures  
coupes.  
La structure est saine.
