No. fiche :  
**1334**

No. commune	60
District	La Chaux-de-Fonds
Adresse	Léopold-Robert 73
	N.P. 2300
Lieu-dit	
Coordonnées	
No cadastre	Fol.
Propriétaire	Compagerim SA

Type de bâtiment	
Fonctions actuelles	Commerce et Habitation
Date de construction	1900
Dates inscrites	
Interventions	1906/18/42/61/63/87

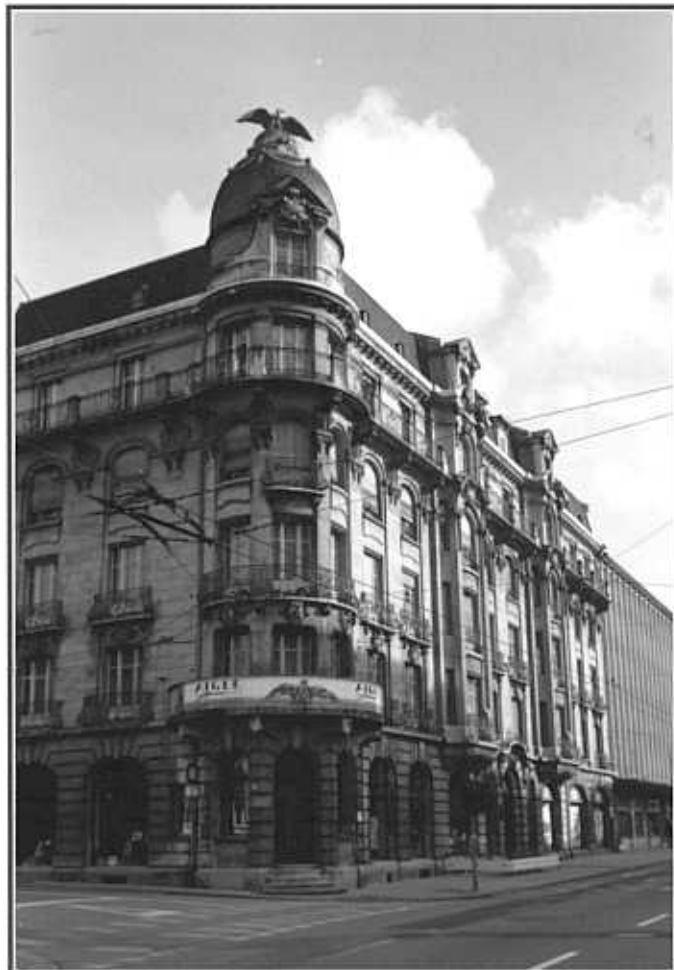
- Immeuble entretenu formant un groupe du no 73 au no 83.
- Architecture néo-baroque redondante.
- Pan arrondi et pavillon faitier à l'angle Nord-est, sommé d'un aigle (image de la marque Eberhard)
- Rez commercial avec soubassement simili-granit à bossages marqués.
- 4 étages, dont le supérieur est marqué en attique par un balcon faisant le tour des 2 façades.
